Grünzug Altona – Untersuchung der Querungsmöglichkeiten

FUSS e.V. Hamburg
Stefanie Grüneberg
Karin Zickendraht

Hamburg, im Oktober 2010

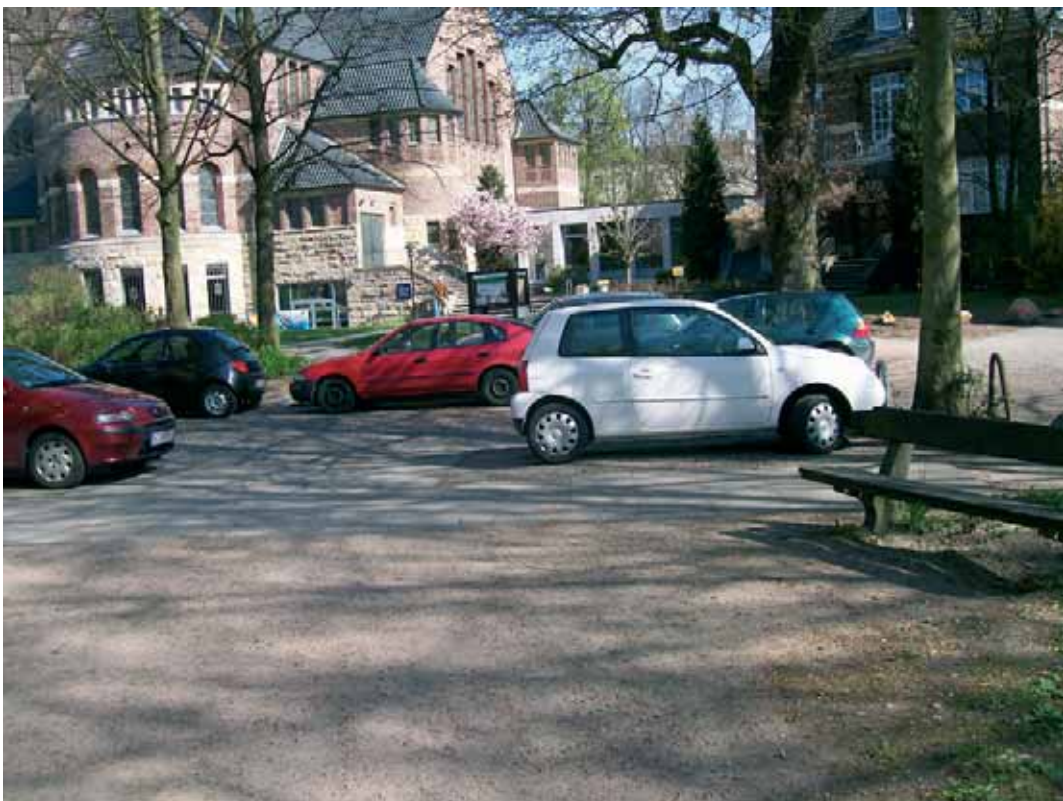
An dieser Stelle wird eine kleine Nebenstraße gequert, auf welcher ein sehr geringes Verkehrsaufkommen herrscht und sich die Kraftfahrzeuge zum Zeitpunkt der Begehungen mit geringen Geschwindigkeiten bewegten. Vom fließenden Kraftfahrzeugverkehr gehen an dieser Stelle daher für Fußgänger wenige Gefahren aus. Allerdings zeigen Beobachtungen, dass hier ein sehr hoher Parkdruck herrscht, was dazu führt, dass auch der Querungsbereich häufig mit Kraftfahrzeugen versperrt ist. Dadurch kommt es zur Behinderung des Fußgänger-Querverkehrs sowie zu Sichtbehinderungen zwischen Fußgängern und sich auf der Fahrbahn bewegenden Kraftfahrzeugen. Einige Meter westlich der Querungsstelle steht das Gefahrenzeichen 136 StVO „Kinder“ mit einem darunter angebrachten Hinweisschild auf

Zugeparkte Querung an der Suttnerstraße

den Kindergarten der Gemeinde. Es wird demnach hier von einem erhöhten Querungsbedarf von Kindern ausgegangen. Da Kinder nicht über parkende Kraftfahrzeuge hinweg sehen oder gesehen werden können, sind Sichtbehinderungen durch diese an dieser Stelle be-

sonders zu vermeiden. Zudem fehlen Kindern einige kognitive Fähigkeiten, welche für eine sichere und regelkonforme Verkehrsteilnahme benötigt werden. So kann es beispielsweise aufgrund eingeschränkter Aufmerksamkeit dazu kommen, dass sie unvermittelt auf die Fahrbahn rennen, ohne auf den Verkehr zu achten.

Um Kraftfahrern die Möglichkeit zu geben, auf eventuelles kindliches Fehlverhalten zu reagieren, sollten die Geschwindigkeiten im Querungsbereich besonders gering sein. Für Personen mit Rollstuhl oder Gehwagen ist die Tatsache beschwerlich, dass die Bordsteine im Bereich der Querungsstelle beidseitig nicht abgesenkt sind. Dies kann für sie zu sehr weiten Umwegen führen.

- Auf beiden Straßenseiten sollten die Bordsteine abgesenkt werden, um auch gehbehinderten Personen eine hindernisfreie Querung zu ermöglichen.
- Das Parken ist im gesamten Querungsbereich zu unterbinden.
- Um gleichzeitig eine Aufstellfläche für Fußgänger mit guten Sichtbeziehungen zum Kraftfahrzeugverkehr zu schaffen, ist auf der nördlichen Straßenseite die Anlage eines Fußgängerkaps über die Parkstände hinaus zu empfehlen. Dieses sollte baulich gestaltet werden, um die Hemmungen zu erhöhen, im Querungsbereich Kraftfahrzeuge abzustellen.

- Um die Geschwindigkeiten der Kraftfahrzeuge im Querungsbereich zu reduzieren, wäre eine Teilaufpflasterung wünschenswert.

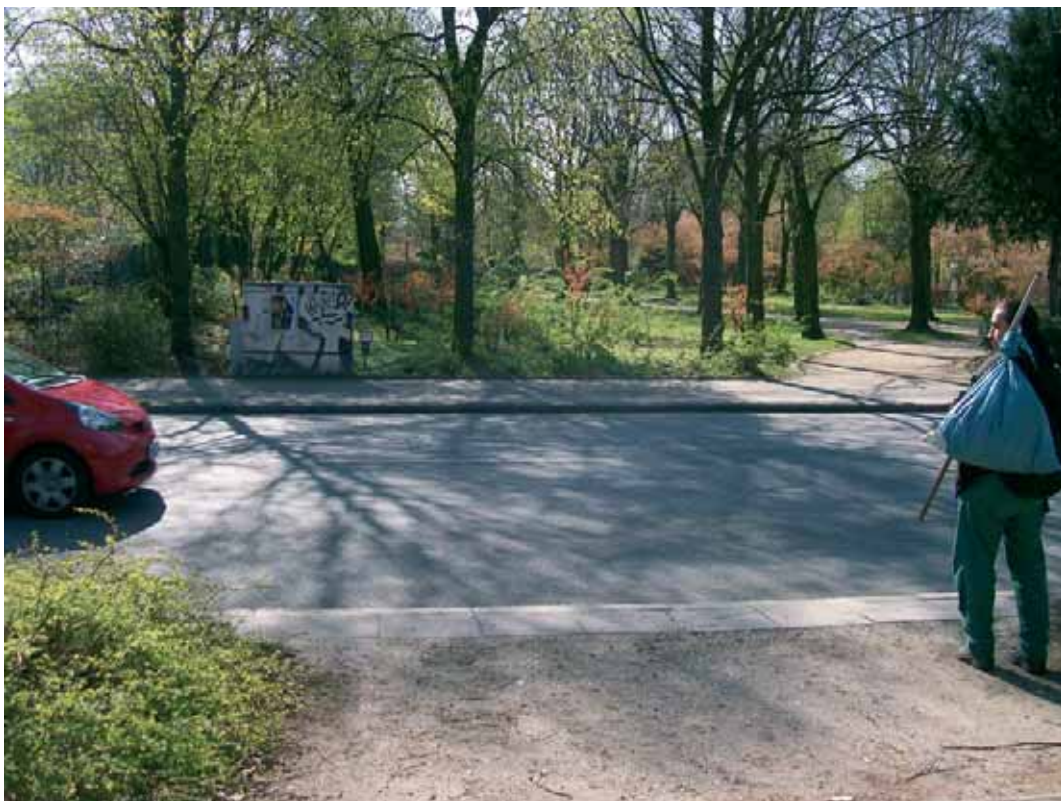
An dieser Stelle befindet sich keine Querungshilfe für Fußgänger. Etwa 70 Meter in östlicher Richtung sowie etwa 100 Meter in westlicher Richtung sind Lichtsignalanlagen. Für deren Nutzung müssen Flaneure auf dem Grünzug einen großen Umweg in Kauf nehmen. Dass dieser Umweg aber von den umwegempfindlichen Fußgängern nicht akzeptiert wird, zeigte sich während mehrerer Ortsbesichtigungen. So überquerten viele Fußgänger die Fahrbahn der Max-Brauer-Allee zwischen den Lichtsignalanlagen im direkten Verlauf des Weges entlang des Grünzuges. Dass auf der nördlichen Straßenseite außerdem der entlang der Fahrbahn führende Grünstreifen im Bereich der Querungsstelle durch einen unbegrünten Sandboden unterbrochen ist, zeigt, dass sich Fußgänger häufig an dieser Stelle zur Querung der Fahrbahn aufstellen.

Während der meisten Begehungen war das Verkehrsaufkommen an der Querungsstelle sehr hoch und auch von der Behörde für Stadtentwicklung und Umwelt (BSU 2007) wird eine Verkehrsstärke von 16.000 Kraftfahrzeugen pro Tag (DTV) für die Max-Brauer-Allee an diesem Stra-

Benabschnitt angegeben. Die Fahrzeuge bewegten sich zum Zeitpunkt der Begehung mit sehr hohen Geschwindigkeiten, die zugelassene Höchstgeschwindigkeit beträgt 50 km/h. Die ungesicherte Querung birgt demnach für Fußgänger einige Gefahren. Es ist davon auszugehen, dass risikoscheue Fußgänger daher den Umweg über eine der Lichtsignalanlagen in Kauf nehmen und der Grünzug für sie dadurch an Attraktivität verliert. Rollstuhlfahrer müssen den Umweg über eine der Lichtsignalanlagen wählen, da im direkten Wegeverlauf beidseitig die Bordsteine sehr hoch sind.

- Die Querung der Fahrbahn durch Fußgänger an dieser Stelle mit Hilfe einer Lichtsignalanlage sichern. Diese könnte mit der LSA an der Suttnerstraße parallel geschaltet werden.
- Auf beiden Straßenseiten die Bordsteine absenken, um auch gehbehinderten Personen eine hindernis- und umwegfreie Querung zu ermöglichen.

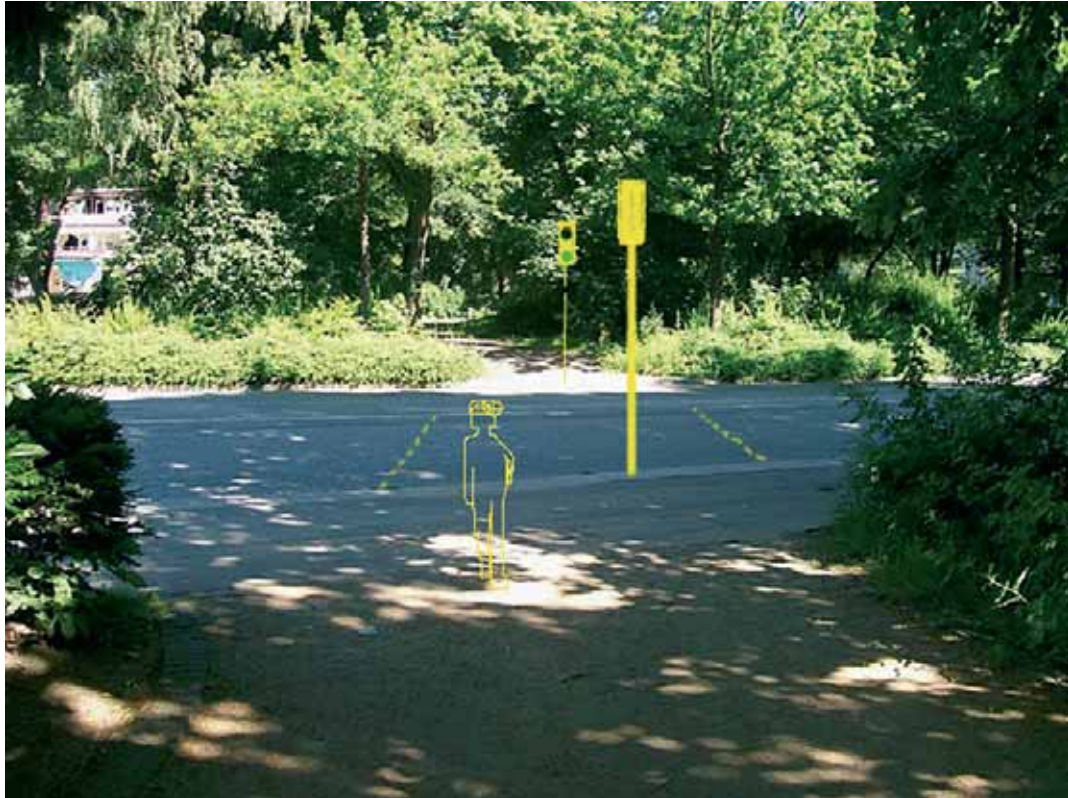
Empfehlung: Max-Brauer-Allee mit Fußgänger-Lichtsignalanlage

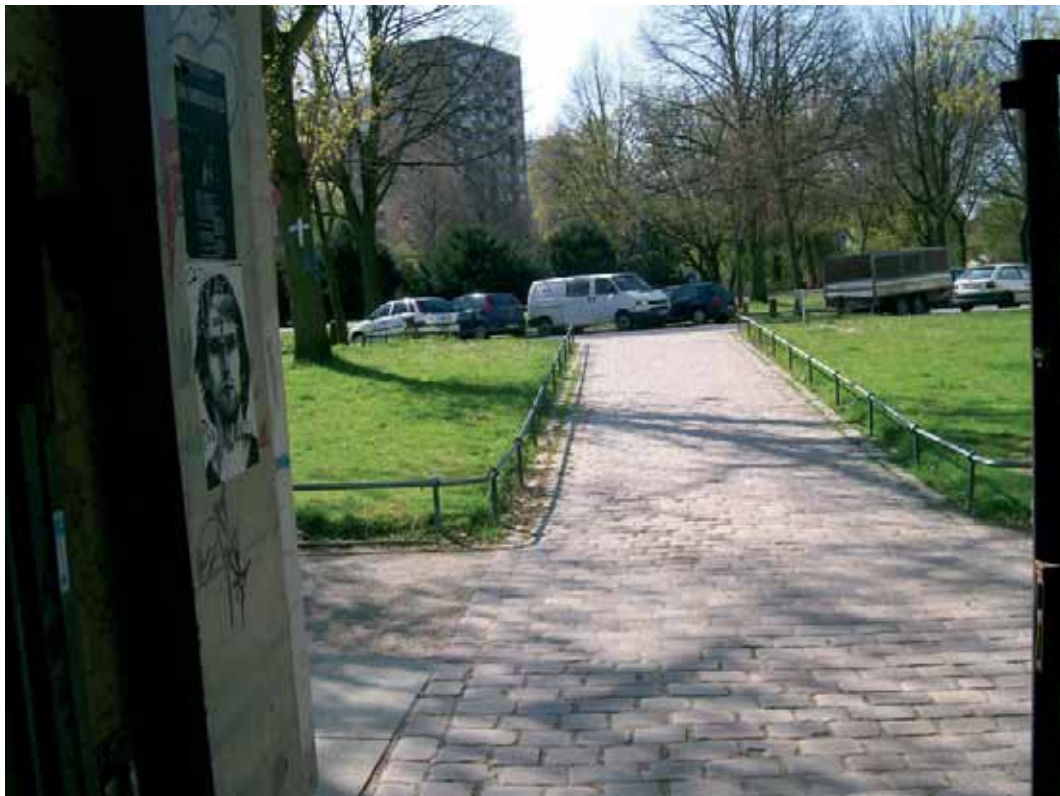
Parkausgang an der Thadenstraße

Fußgänger, die den Wohlerspark durch den südlichen Ausgang verlassen, werden über einen kopfsteingepflasterten Weg geradeaus direkt an die Fahrbahn der Thadenstraße geführt. An dieser Stelle befindet sich aber keine Querungshilfe, auf der südöstlichen Straßenseite behindern geparkte Kraftfahrzeuge die direkte Querung und der Bordstein ist nicht abgesenkt. Außerdem führt auf der südöstlichen Seite direkt im Anschluss an die Fahrbahn kein Weg in den

Walter-Möller-Park, so dass Fußgänger etwa zehn Meter über die Rasenfläche bis zum Weg gehen müssten. Etwa 30 Meter in östlicher Richtung befinden sich hingegen beidseitig Fußgängerkaps sowie eine Teilaufpflasterung, etwa 35 Meter in westlicher Richtung ein Fußgängerüberweg. Die Querungsstellen befinden sich innerhalb einer Tempo-30-Zone und das Verkehrsaufkommen war während der Ortsbesichtigungen gering.

- Im Anschluss an den nordwestlich der Thadenstraße direkt auf den Eingang des Wohlersparks zuführenden Weg sollte auch auf der südöstlichen Straßenseite ein neuer Weg angelegt werden, welcher durch den Walter-Möller-Park führt.
- Das Parken von Kraftfahrzeugen im Querungsbereich sollte unterbunden werden

- Die östlich der Querungsstelle gelegene Teilaufpflasterung mit beidseitigen Gehwegvorstreckungen und Bordsteinabsenkungen sollte hierher verschoben werden.

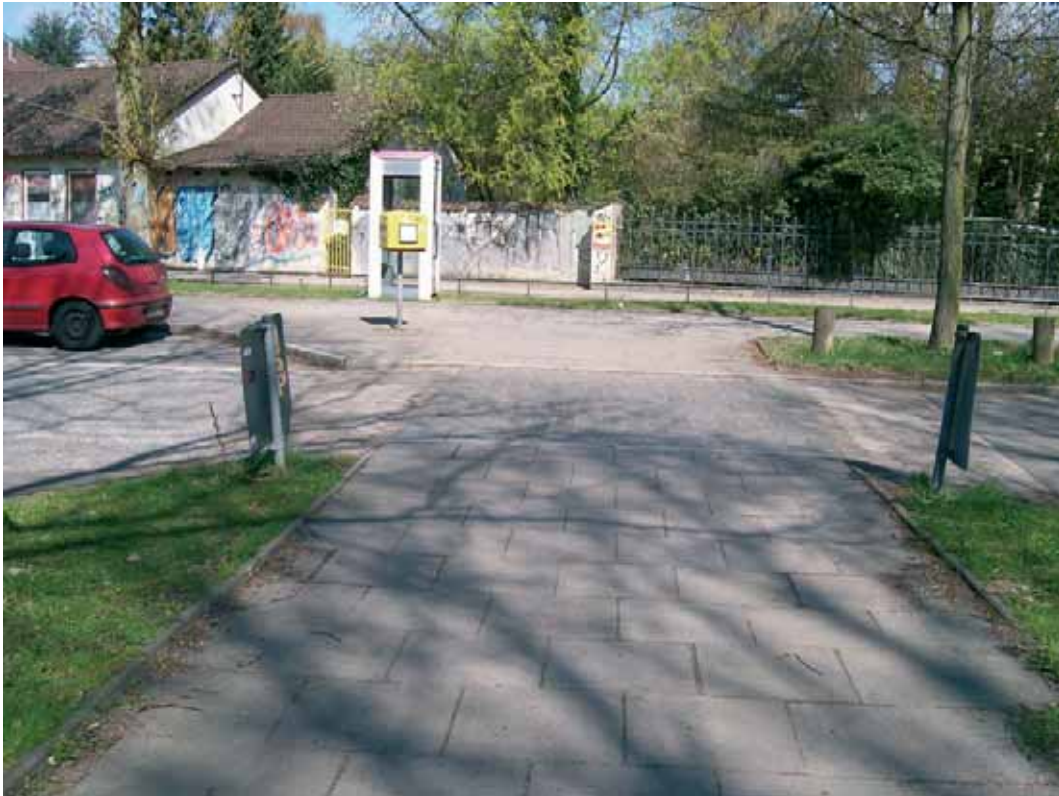
Direkter geradeaus könnte der Weg durch die dreieckige Grünfläche führen

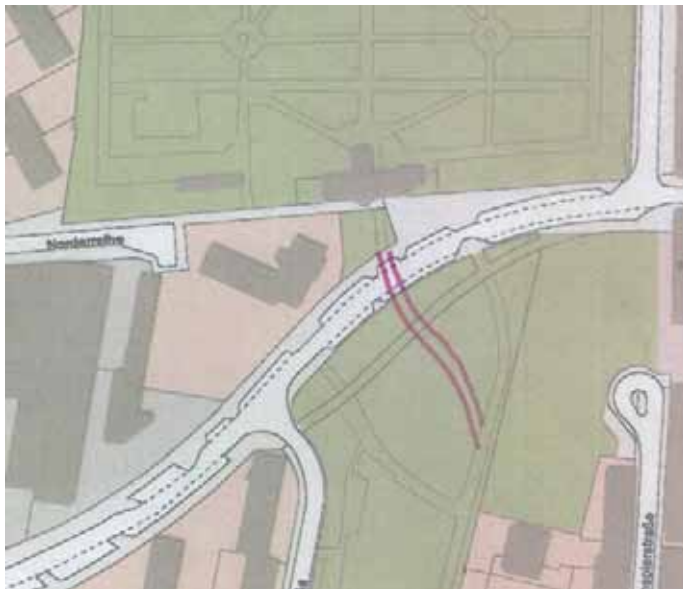
Weg vom Südausgang des Wohlersparks zum Grünzug: Ausschnitt aus Grundkarte mit eingezeichneter vorgeschlagener Wegführung

- Aus dem Wohlerspark sollte ein Weg direkt zur östlich gelegenen Teilaufpflasterung führen. Hierzu müsste die Rasenfläche vor dem Eingang sowie das augenblicklich vorhandene Gitter im Bereich des Weges unterbrochen werden.

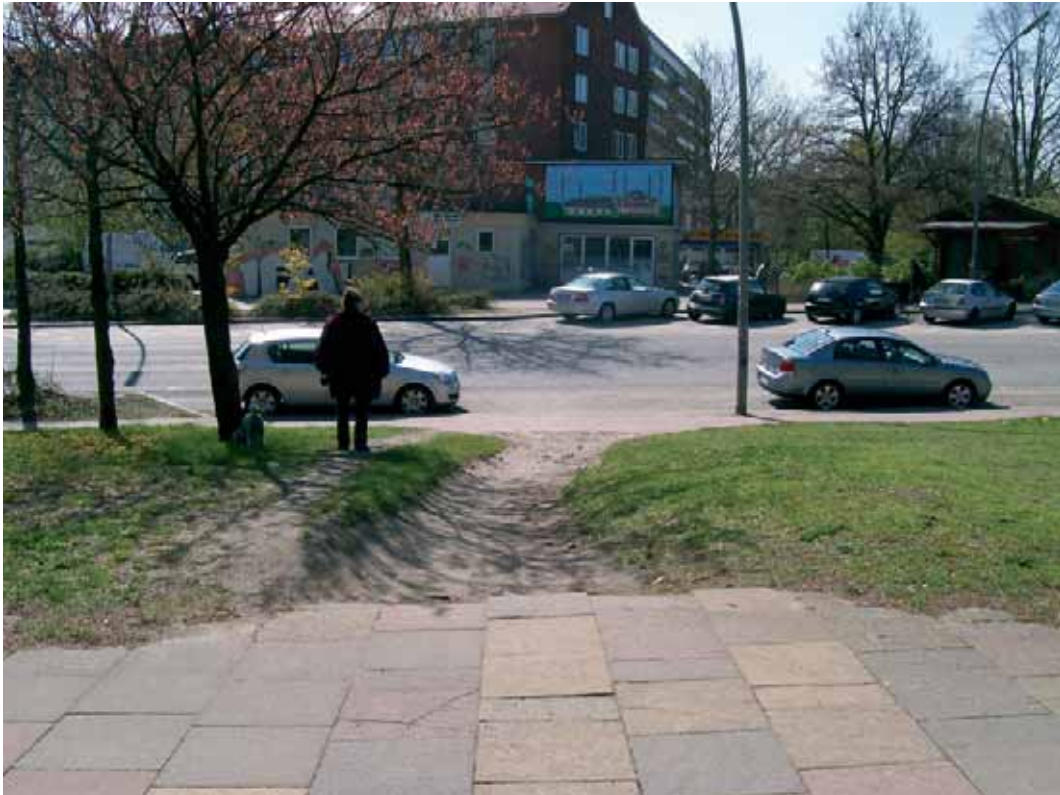
Hier ist leicht zu erkennen, wo die Menschen hin wollen.

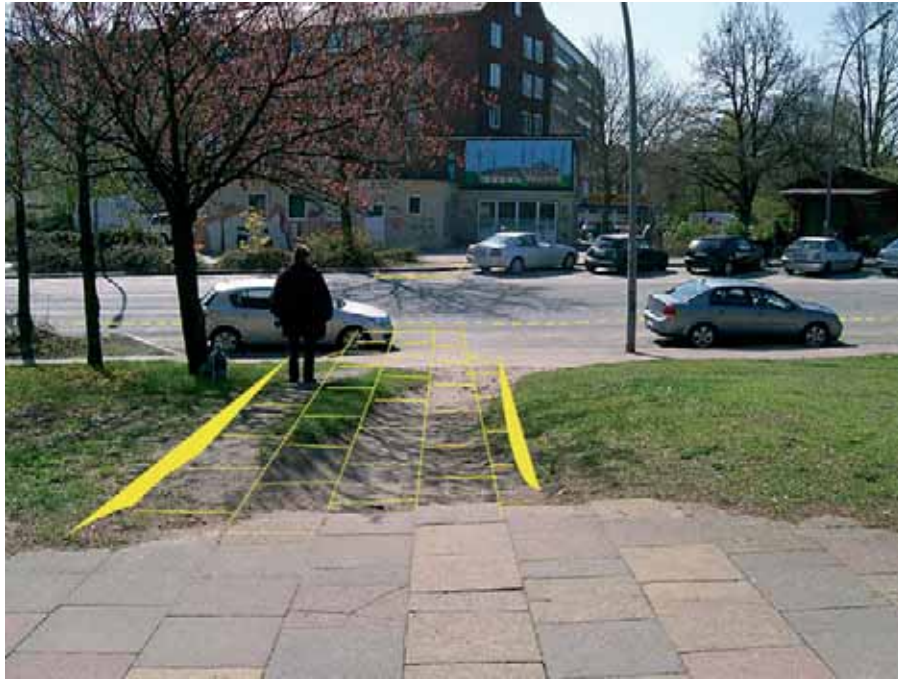
Auf der nördlichen Straßenseite endet der gebaute Parkweg etwa fünf Meter vor der Fahrbahn an einem breiten Gehweg in ost-westlicher Richtung. Von dort zur Straße hin verläuft allerdings ein tiefer Trampelpfad die Böschung hinunter, was auf hohe Zahlen von Fußgängern hinweist, die hier direkt zur Fahrbahn gehen. Dieser Trampelpfad endet an einem

Radweg mit einem Schutzabstand zur Fahrbahn von einem Meter, auf welchem sich Fußgänger zum Warten aufstellen müssen. Auf beiden Straßenseiten wird die Querung durch am Straßenrand geparkte Kraftfahrzeuge behindert und die Bordsteine sind nicht abgesenkt. Auf der Fahrbahn dürfen Kraftfahrzeuge nur in einer Richtung fahren. Die Straße ist so breit, dass drei Kraftfahrzeuge nebeneinander fahren können. Während der Ortsbesichtigungen war das Kfz-Aufkommen allerdings nicht besonders hoch, weshalb auch ohne Berücksichtigung der querenden Fußgänger fraglich erscheint, ob diese Breite erforderlich ist.

Der Trampelpfad muss befestigt werden

- Dringend eine gesicherte Querung für Fußgänger einrichten.
- Den Trampelpfad baulich befestigen.
- Über eine generelle Verengung der Fahrbahn ist nachzudenken und

- im Bereich der Querungsstelle sollte mit Hilfe von Fußgängerkaeps der Weg für querende Fußgänger freigehalten sowie ausreichende Sichtachsen zwischen Fußgängern und Kraftfahrzeugführern hergestellt werden.

- Es sollten beidseitig Radfahrstreifen angelegt werden. Dann könnte auch die Fläche des derzeitigen Radweges auf der nördlichen Straßenseite dem Fußverkehr zukommen, indem der Radweg östlich und westlich durch das Einfügen von Gehwegplatten gekappt wird. Vor allem bei Dunkelheit ist zu beobachten, dass der Fußweg innerhalb der Grünanlage nicht akzeptiert und der Radweg benutzt wird.

- Auf beiden Straßenseiten sollten die Bordsteine abgesenkt werden, um auch gehbehinderten Personen eine hindernis- und umwegfreie Querung zu ermöglichen.

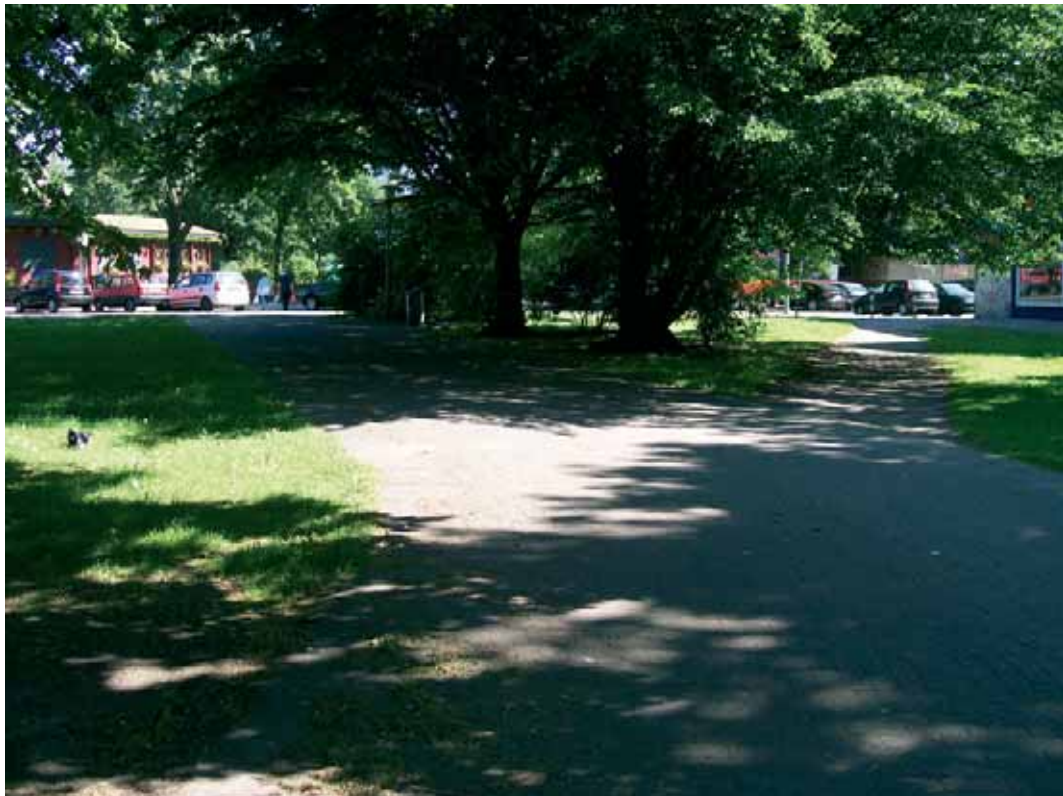
Südlicher Zugang zur Straße Nobistor

Nähert man sich der Querungsstelle von Süden, dann sieht man, dass sich der Weg kurz vor der Querungsstelle aufgabelt. Der gepflasterte Weg führt in westlicher Richtung auf die Einrichtung Alimaus zu. Östlich davon verläuft ein Trampelpfad. Wollen Fußgänger den Grünzug weiter entlang gehen, dann bietet es sich eher an, den rechten Weg, also den Trampelpfad, zu wählen. Da der Weg östlich der „Alimaus“ weitergeht, wurde die östliche Querungsstelle untersucht. Der Trampelpfad belegt außerdem, dass viele Menschen hier entlang gehen.

An der untersuchten Querungsstelle befindet sich auf der nördlichen Straßenseite ein Fußgängerkap, bei welchem allerdings der Bordstein nicht abgesenkt ist und auf welchem ein Baum, ein Findling sowie ein Schild zur Regelung des Parkens stehen und ein ungehindertes Passieren durch Fußgänger erschweren. Außerdem liegt das Fußgängerkap nicht im direkten Wegeverlauf, sondern einige Meter westlich davon. Auf der südlichen Straßenseite kommt es zu Sichtbehinderungen durch Fahrzeugüberhänge von auf dem Gehweg geparkten Kraftfahrzeugen. Während der ersten Ortsbesichtigung (23.4.10 ca. 11:45) hielt außerdem ein Kraftfahrzeug im direkten Wegeverlauf und behinderte somit den Fußgängerquerverkehr.

- Der Trampelpfad südlich der Querungsstelle sollte baulich befestigt werden.
- Das Fußgängerkap sollte in westlicher Richtung verlängert werden. Dadurch soll eine ausreichend große und hindernisfreie Aufstellfläche für Fußgänger im direkten Wegeverlauf geschaffen werden.
- Die Bordsteine werden beidseitig abgesenkt.
- Die Querungsstelle sollte für Kraftfahrzeugführer durch Veränderungen der Pflasterung im Querungsbereich deutlicher kenntlich gemacht werden, um ein Parken von Kraftfahrzeugen in diesem Bereich zu verhindern.
- Gemäß EFA (FGSV 2002, S. 20 Tabelle 5) sollte am südlichen Straßenrand 5 m nach Osten das Schrägparken unterbunden werden, um Sichtbeziehungen zu gewährleisten.

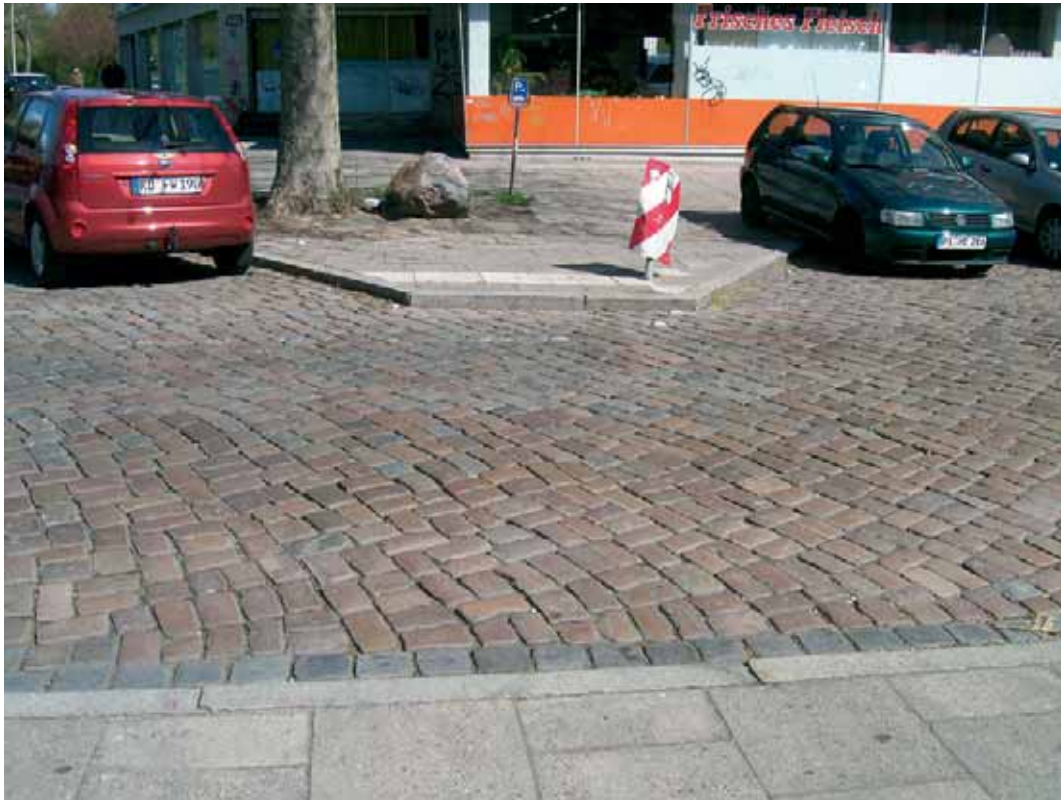
Die vorgesehene Querungsstelle an der kleinen Straße Nobistor wird selten wahrgenommen.

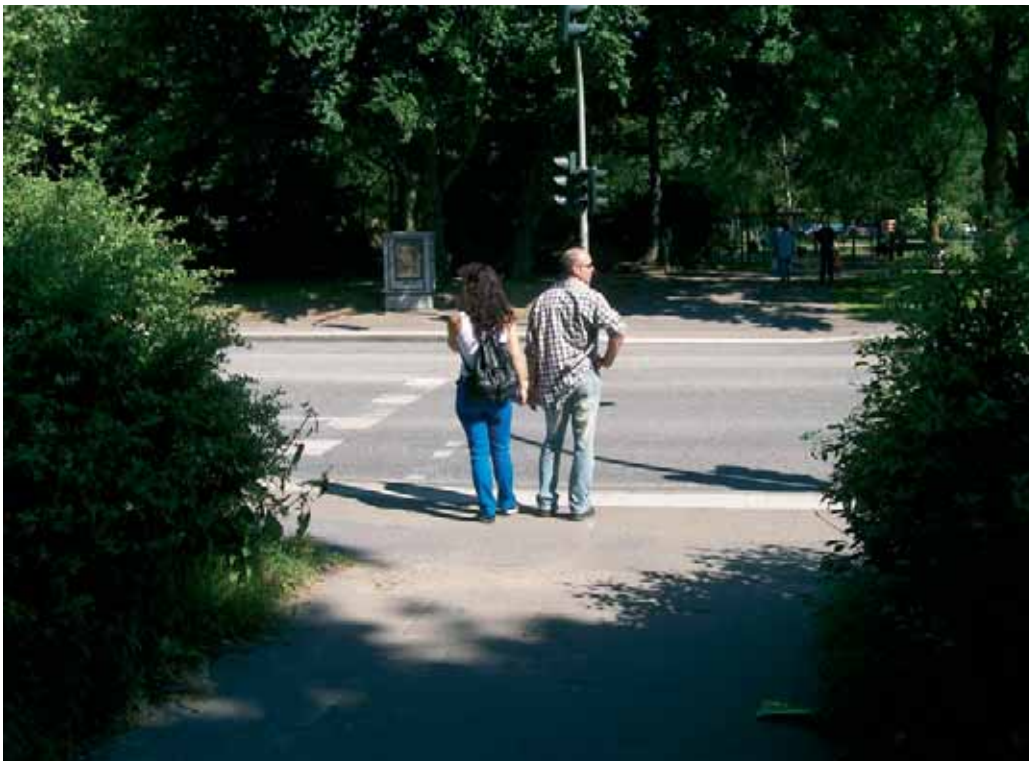
Die Anforderungsampel an der Königstraße springt nach vorbildlich kurzer Zeit auf Grün um. Ungefähre Messungen ergaben eine Wartezeit von 6 bis 20 Sekunden. Auf der südlichen Straßenseite kommt es allerdings zu sehr starken Sichtbehinderungen zwischen Fußgängern, die hier die Straße queren wollen, und längs der Königsstraße fahrenden Radfahrern. Hier verläuft parallel zur Königstraße ein abschüssiger Bordstein-Radweg direkt neben der Fahrbahn. Der Gehweg hingegen verläuft hinter einer Hecke. Dadurch ergeben sich zwei Probleme:

1. Um die Bedarfsampel zu drücken, müssen Fußgänger den Radweg kreuzen. Da der Radweg bergab führt, fahren die Radfahrer hier mit hoher Geschwindigkeit und durch die Hecke können Fußgänger und Radfahrer einander nicht sehen.

2. Die Radfahrer auf dem Radweg fühlen sich von der Ampel nicht betroffen und fahren auch bei Rot weiter. Auch an der weiter westlich gelegenen Bushaltestelle führt dieser Radweg zu häufigen Konflikten mit aus- und einsteigenden Fahrgästen.

Um an die Bedarfsampel an der Königstraße zu kommen, stellen sich die Fußgänger auf den Radweg

- Den Ampelmast versetzen, so dass Fußgänger den Knopf bereits vor dem Betreten des Radwegs drücken können.
- Der Radweg auf der südlichen Straßenseite absenken und hier somit den Radverkehr auf einem Radfahrstreifen führen.
- Hecke an dieser Stelle entfernen, um Sichtbeziehung zu verbessern
- Akustisches Signal
- Taktile Bodenelemente (Rillen o. ä.)
